西藏琼结县青瓦达孜遗址的调查与试掘

四川大学中国藏学研究所 四川大学考古学系
西藏自治区文物保护研究所 山南地区文物管理局

关键词：西藏琼结县 青瓦达孜遗址 吐蕃时期建筑 明清时期琼结宗

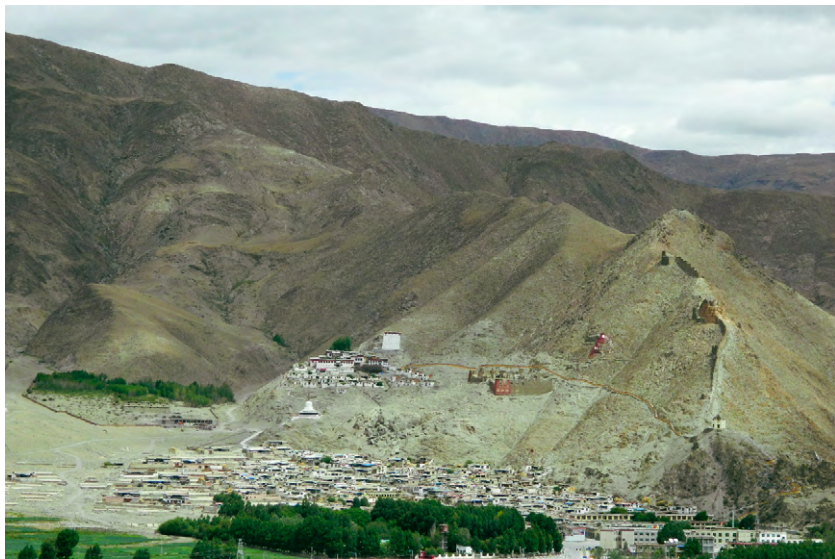
图二 遗址区全景（南→北）

青瓦达孜遗址位于西藏自治区山南地区琼结县城北面的青瓦达孜山上，东南面山下为巴雄曲，隔河与藏王陵相对，为一处规模宏大的建筑遗址，最低处碉堡中部的地理坐标为东经 $91^{\circ}40'49.15''$ 、北纬 $29^{\circ}1'49.36''$ ，海拔高程为3855米（图一；图二）。为了更全面地了解青瓦达孜遗址的相关信息，应山南地区文物管理局要求，以四川大学中国藏学研究所、考古学系为主体的藏王陵考古队于2012年7月对该遗址进行了全面测绘和调查，并选择了一处堡形建筑遗迹和廊道局部进行了试掘。现将此次考古调查和试掘所获资料报道如下。

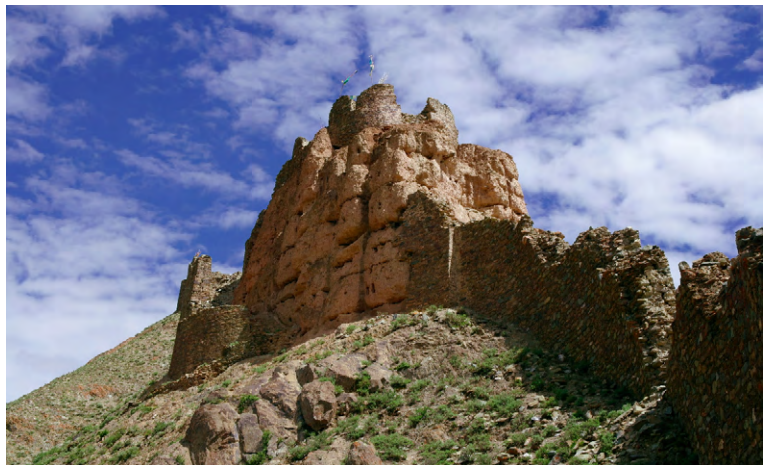
图四 夯土堆HD南侧（西南→东北）

顶部中央的地理坐标为东经91° 40' 51.86"、北纬29° 1' 42.24"，方向为310度，海拔高程为3924米。在夯土堆底部有两层排列较为整齐的夹石层作为基础，底长25.5、宽16.4米；夯土堆顶部长23、宽9米，现存高度约14米（图四）。夯土堆东面因水土流失，有多处冲沟和坍塌痕迹；其北段大面积坍塌，暴露出夯土内侧的填土，可观察到版筑夯土层，每版夯土间夹杂有散落的石块和连续平行排列的木棍，一层版筑夯土高

约1.2米，木棍直径0.1~0.2米。夯土堆南面基本呈垂直状，墙体上可见上下共11块分层版筑的夯土，每版夯土以连续平行排列的木棍作为间隔，夯土中夹杂大量碎石。夯土堆西面北段有一道石砌墙，沿着夯土面修筑到顶部，在夯土堆顶部又有一前圆后方的石砌建筑，对夯土造成了严重破坏。夯土堆北面与山岩和石墙相连，无法观察其内部结构，因雨水冲蚀多处形成冲沟。另外，在夯土堆顶部平面的中央位置还有一处后期的方形土坯建筑F1，仅存下部墙体。关于该夯土堆的性质，由于未经发掘，目前还难以明确，《琼结县文物志》及《中国文物地图集·西藏自治区分册》依据建筑方式及形态将其推断为墓葬，并推测可能与金城公主有关^[5]。

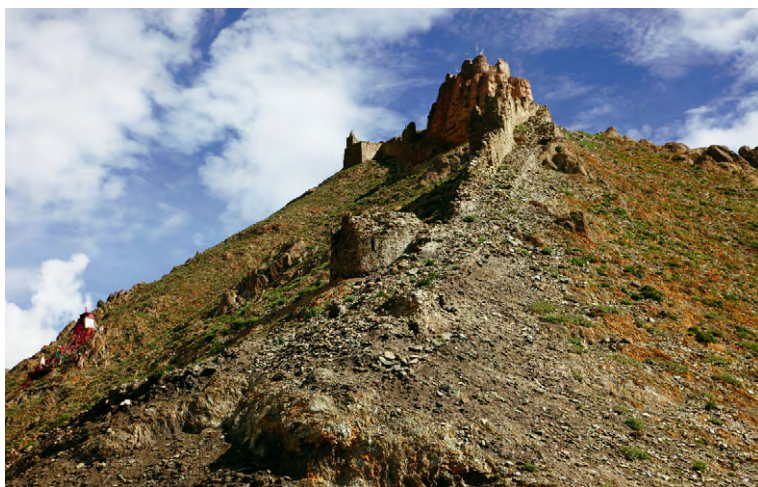
图五 廊道L1全景(南→北)

L1 是一条中间为过道、两侧有高大墙体的廊道式建筑，上止于夯土堆HD的西南壁，下止于G1，长度约177.7米(图五)。L1的保存情况较差，D1以下部分的两侧墙

体均破坏至地面，仅存中部路面。D1以上的部分保存相对较好，西侧墙体大部分都还存在，但东侧墙体均已坍塌至地面。通过试掘和对路面两侧断面的观察，可知路基在不同地段的修筑方法不完全相同。L1最下端的路基堆积可分四层：底部为较厚的砂土夹卵石层，夹杂有少量树根、木块、植物茎秆以及动物骨骼；其上为很薄的砂粒层；再上面一层较厚，是由石块、卵石及黏土构成的板结层；最上层为建筑坍塌堆积。L1中段试掘地点的路基堆积也可分四层，但整体变薄，具体情况详见下文。L1上段的路基堆积则只有两层，底部用大石块铺垫，其上用大量黏土夹杂石块、砾石筑成路面。据测量，L1的宽度比较一致，约为6米，其中两侧墙体均厚约1、中间路面宽约4米。保存完整的墙体最高处可达11米，顶部修筑成逐级下降的阶梯状，上部阶梯的规格和阶间落差较小，向下逐渐增大。在每级阶梯面的中部一般留有一个缺口，形状为竖长方形或正梯形，部分缺口上方还残存有短方木，推测可能为射孔和瞭望孔。此外，墙体顶部还残存一些圆形或方形孔，从洞内残存的木质痕迹以及廊道路面坍塌堆积中部分朽木痕迹观察，推测该廊道上部应有土木构筑的盖顶或者复道。根据调查和试掘情况，可知L1的基础修建于陡

狭的山脊上，依地形和山势而建，直接在地面砌筑墙体，未开挖基槽。据观察，砌筑墙基的方法有两种：一是在相对平整的山体斜面上直接用较大的石块垫底并砌筑墙体；二是在不平整的地面先用小石片或扁平砾石铺垫平整，再在其上安放大石块并砌筑墙体。墙体主要由土石构筑而成，建筑材料主要有三种：第一种是石块，

包括宽扁的石片和厚而大的石块，其中较大石块的平整表面多向外砌作墙面；第二种是黏土，含较少细砂粒，干燥后板结而坚硬，表面略泛银白色，在山下河谷中常见；第三种为砾石，包括小块扁平状者和少量厚而大的石块，在山谷的河滩及冲沟中常见。木料在该遗迹中使用相对较少。调查发现，青瓦达孜遗址上第二期建筑的建造技术基本相同，是以黏土为粘合剂，用石块、石片和砾石砌筑而成，在壁面上形成一种方形大石块层与石片、扁平砾石组成的碎薄层交错叠砌的现象。

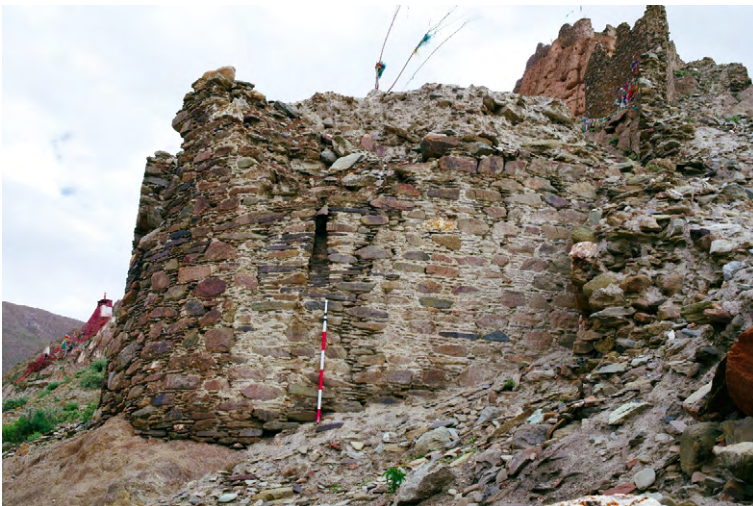
图六 碉堡D1南侧（南→北）

D1 位于廊道L1下部西侧，建于廊道西墙上，堡内空间呈长条形，西端为圆弧形壁，南、北墙体与廊道的西墙垂直相接。碉堡总长约7、宽约5.6米，墙厚约0.6、残墙最高处为4.21米（图六）。碉堡下部保存较好，上部墙体坍塌而与坡面齐平，堡内为大量坍塌堆积。根据调查和试掘情况，可知该建筑墙体的构筑技术及材料都与L1的墙体相同，但堡内地面基础的建造却有一定差异。底部用细砂土夹卵石铺成一个平面，卵石大

小接近，均较圆滑；然后在平面之上用扁平的石块铺筑地面，石块大小不一，形状不规整，但上、下表面均较平整；铺地石块之间的空隙用细砂土和黏土填充和粘结，较为板结。坍塌堆积中出土的大量木构件和其他包含物表明，此碉堡的上部原来应有土木建筑，并且长期有人活动。在D1的北墙西端有一宽约1.1米的缺口作为门道，门道呈阶梯状向堡内倾斜，底部距堡内地面高约0.7米。在南墙和西墙上各有一个狭长的正梯形瞭望孔，孔顶安置有短横木，孔道底面向外倾斜便于观察山下情况。

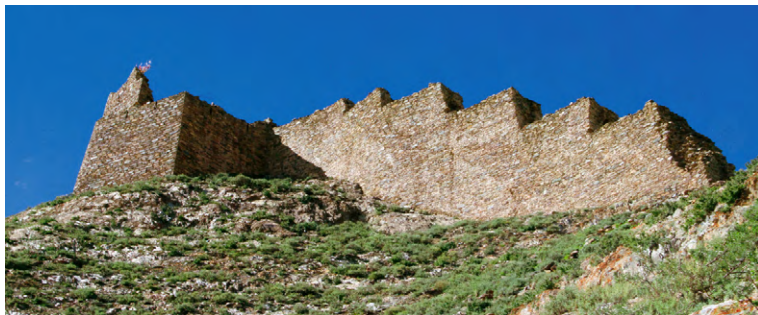
图七 石墙Q1和碉堡D6西南侧（西南→东北）

Q1 为土石砌筑的高大护墙，沿山脊而建，下端与D5相接，上端与D6相接，长约86.5米（图七）。墙体的下半段已破坏至基础，上半段则保存较完整，最高处达6米。墙体直接砌筑在山体表面，建筑方式及材料

均与遗址上其他同期建筑类似。墙壁陡直，各部分的厚度基本一致，约为2.5米。墙顶部成逐级下降的阶梯状，每阶宽度和阶间高差也不相同。

D6 为一处土石砌筑的高台建筑，平面呈圆角曲尺形，顶部为一个平台，高约6米，北壁长约7.7、东壁长约12、南壁长约7.5、西壁北段长约5.6、西壁南段长约11.6米（见图七）。各边较平直，转折处为圆角或直角。现存平台的南壁顶部两侧开有两处竖直的泄水缝；西壁上还有一个方形瞭望孔，孔上部置有方木。据早期照片资料显示，该平台上曾修建有两层建筑，如今大部分已坍塌，仅西侧残存部分墙体。

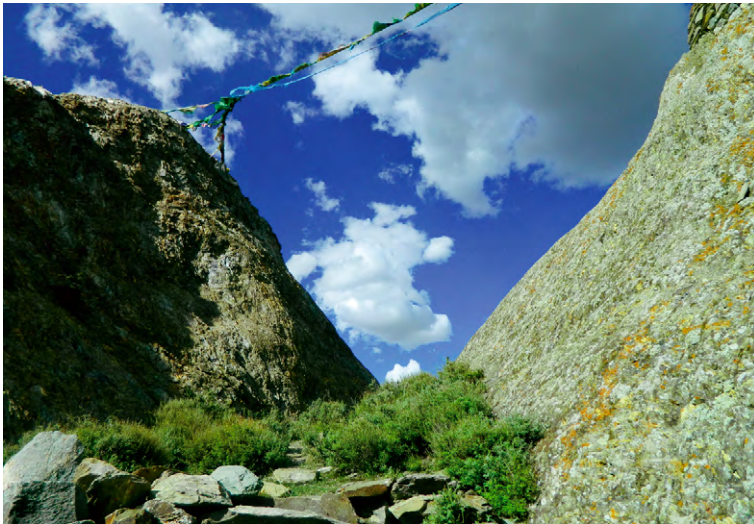
图八 G3局部(西→东)

G3 位于青瓦达孜遗址的最上端，亦为人工开凿，口宽底窄，垂直断开山脊，使之与D6隔开。沟的南、北两壁均较平整且陡直，坡度近90度，开凿痕迹不明显。沟底长约15.7、宽约2.4米，北壁最高处约9、南壁最高处约6米，沟口最大跨度约为25.8米（图八）。

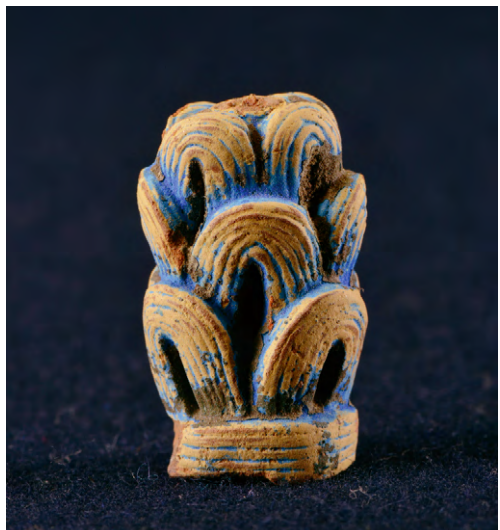
图一五 彩绘泥塑菩萨发髻（2012QQD1②：2）

彩绘泥塑菩萨发髻 1件（2012QQD1②：2）。发髻较高，呈柱状，中间以细木棍为骨，横截面近圆形。发髻分四层，外施深蓝色彩，最下层为筒状，上面三层均编成四瓣门形。高3、直径1.5厘米（图一五）。

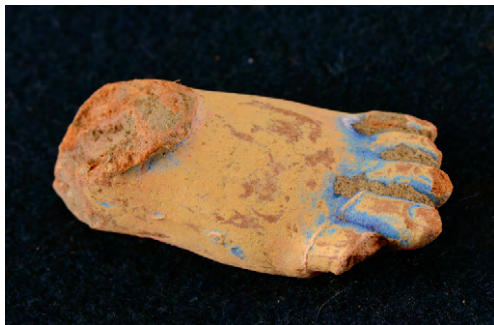
图一六 彩绘泥塑断足(2012QQD1②:15)

彩绘泥塑断足 1件（2012QQD1②：15）。泥质黄褐陶。略残，造型写实。表面可见三种颜色，底色为灰黄色彩，足背施蓝色彩，足底施橙色彩。长3.9、宽1.9、厚1厘米（图一六）。

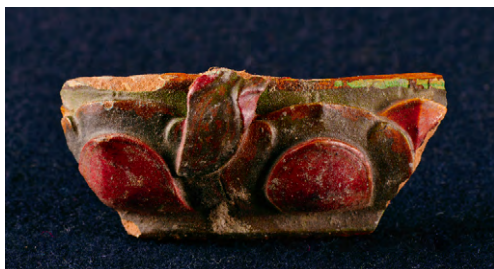
图一七 彩绘泥塑莲座残件(2012QQD1②:14)

彩绘泥塑莲座残件 1件(2012QQD1②:14)。泥质黄褐陶。正面塑双层莲瓣,莲瓣上施彩,可见淡红、深青和浅金三种颜色。背面为泥塑原色。残高2.7、宽6.4、厚0.3~0.7厘米(图一七)。

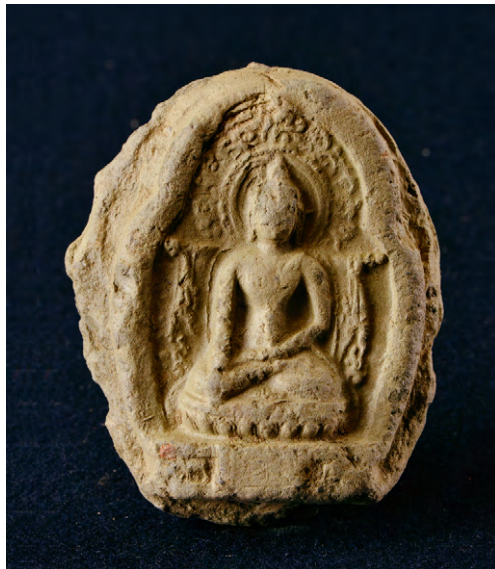
图一九 模印塑像(2012QQD1②:8)

塑像 有单尊塑像和多尊塑像两种,所塑形象基本上为佛像。2012QQD1②:8,夹砂灰陶,表面施一层细泥。略呈椭圆形,正面中部模印单尊佛像,背面较粗糙。佛像有圆形头光,身后有背光,头光外缘有梵文字母;头部肉髻高耸,双耳下垂,右手结触地印,左手托一物,结跏趺坐于单层仰莲座上;身后有背龕,其上两端搭有织

物。高8.4、宽6.7、厚1.6厘米(图一九)。2012QQD1②:12,泥质灰陶。略呈莲瓣形,正面模印单尊佛像,较粗糙。佛像有圆形头光和背光;头部有肉髻,面部模糊,身着袒右袈裟,内穿僧祇支,右手结触地印,左手托一物,结跏趺坐于单层仰莲座上。高5、宽3.5、厚1厘米(图二〇)。2012QQD1②:11,夹砂灰陶。圆形,正面模印单尊佛像,较粗糙。佛像头部有肉髻,面部模糊,右手结触地印,左手托一物,结跏趺坐于有莲茎支托的仰覆莲座之上;身后有背龕,其上两端搭有织物。莲茎两侧各有一只大象,相背而立。直径7.5、厚1厘米(图二一)。2012QQD1②:6,夹砂灰陶。略呈覆钟形,顶部略残,正面边缘印有梵文,背面则布满拍打的绳纹。平整的正面模印四排共10尊佛像,最上一排仅1尊,其余三排各为3尊。佛像大小和造型一致,头上

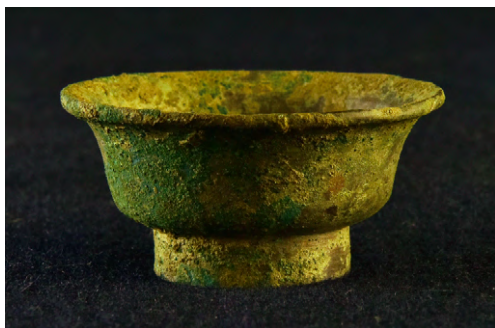
图二四 铜灯盏(2012QQL1②:1)

铜灯盏 1件（2012QQQL1②：1）。表面布满绿锈。铸造而成。敞口，口沿外撇，内底近平，圈足。底中部有一圆孔，下有一柱纽与孔相对。口径5.1、腹深1.7、圈足径2.6厘米（图二四）。

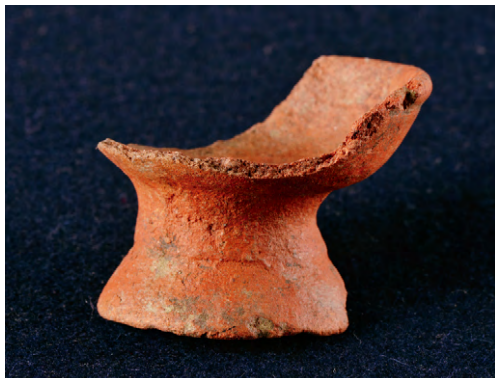
图二五 陶灯盏(2012QQL1②:4)

陶灯盏 3件。2012QQQL1②：4，红褐陶。敞口，内底近平，喇叭形圈足。底中部有一小孔。口径2.5、腹深1.5、圈足径2厘米

(图二五)。2012QQD1①:2, 夹砂褐陶, 轮制。盏盘分内、外两部分, 外盘已残, 内盘位于外盘中部, 盏底中部内凹。整器残宽6.5、残高1.5厘米, 内盘残径2.6、腹深0.8厘米(图二六)。

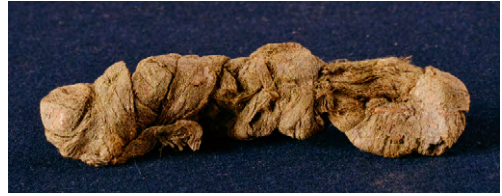
图三三 纺织物（2012QQD1③：2）

纺织物 1件（2012QQD1③：2）。可能为麻布，缠绕打结成长条形。长11.7厘米（图三三）。

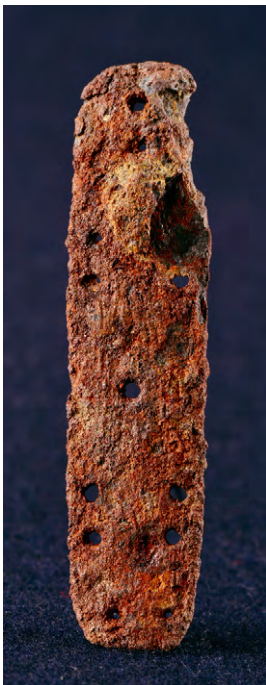
图三〇 铁甲片
（2012QQD1③：1）

铁甲片 1件(2012QQD1③:1)。圆角长条形, 表面布满铁锈。甲片有较多小孔, 大小一致。甲片正中有一个孔, 其上下两侧各有四个孔呈正方形分布; 甲片两端各
